Denkmalpflege im Fürstentum Liechtenstein

Baugeschichtliche Untersuchungen 2017

5512.0006 Balzers, Höfle 47: Gasthaus zum Engel

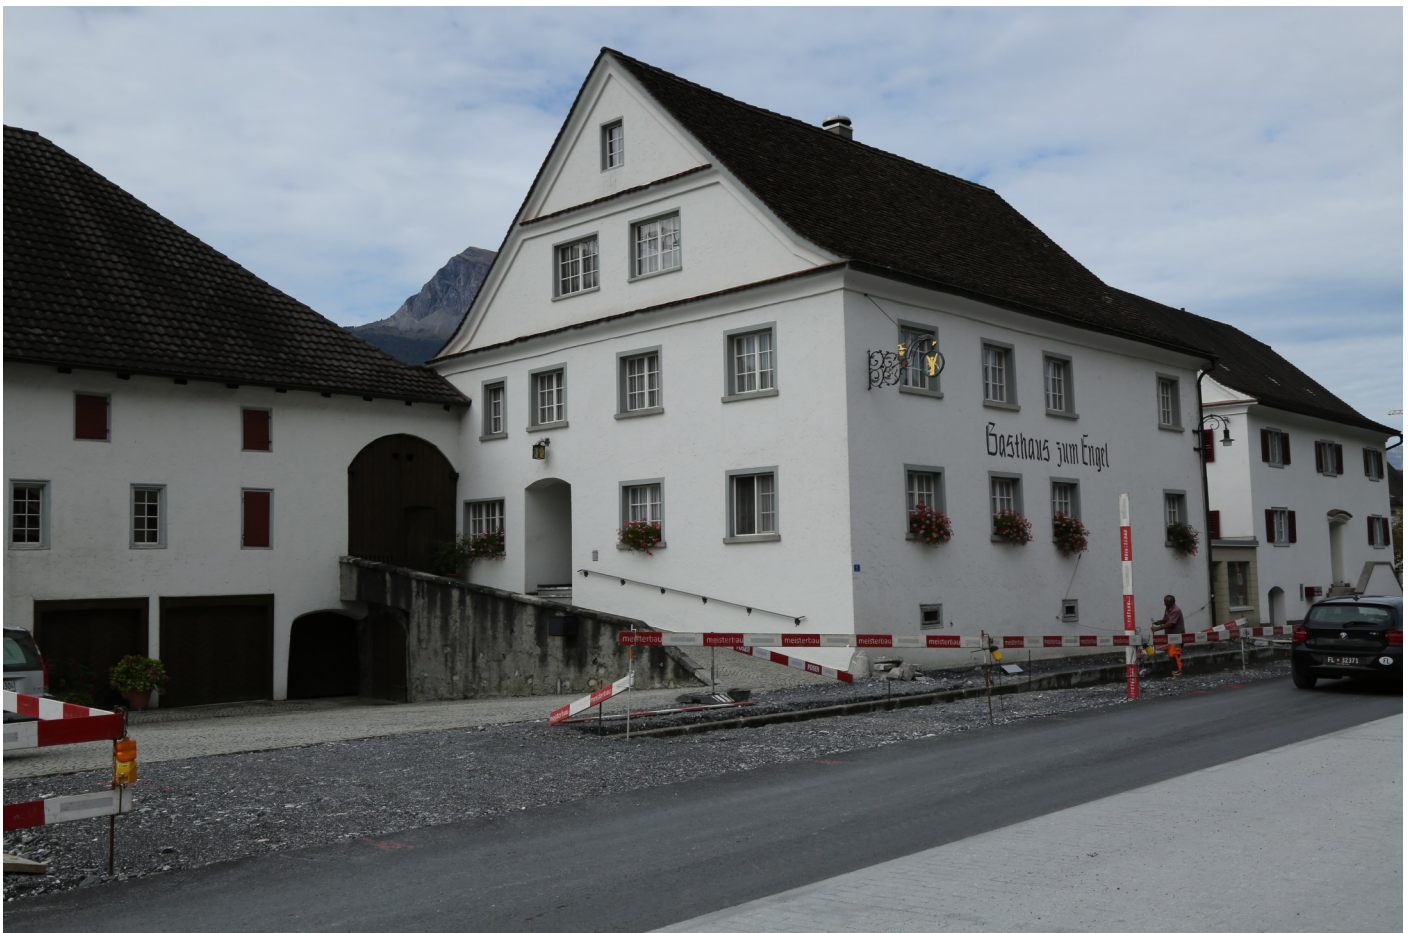
Titelseite: Südostansicht.

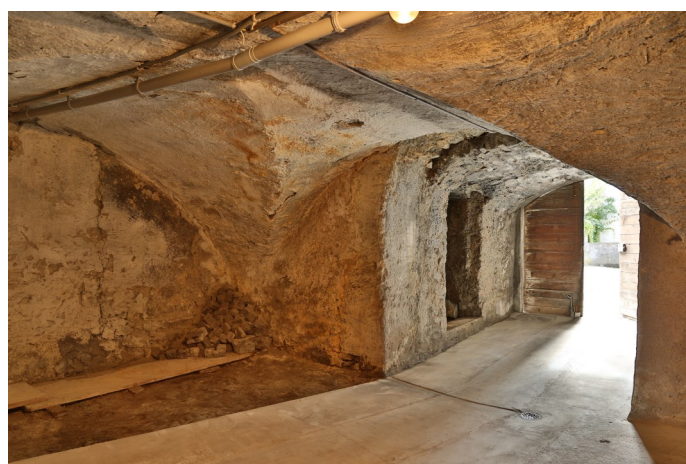
Abb. 3: Die Kelleranlage des frühen 17. Jahrhunderts.

Der zweigeschossige Gasthof ist vollflächig unterkellert, die Wände vom Fundament bis zum First gemauert und verputzt. Die Bau- und Raumstrukturen entsprechen barocker Art. So zeichnet sich das Kellergeschoss durch einen Mittelgang mit Kreuzgratgewölben und einem ursprünglichen Eingangstor in der Ostfassade aus; seitwärts liegen Kellerräume, mehrheitlich unter Tonnengewölben. Einige kleine, teilweise angekohlte Holzstücke lassen sich dendrochronologisch ermittelt in die Zeit 1622 datieren. Das Ergebnis bleibt „mit Vorbehalt“ belastet, weisen doch die Hölzer nur wenige Jahrringe auf. Die beiden Wohngeschosse sind aussen 1969, innen 1969 und 1987 neu verkleidet worden. Hier bleibt ohne Strukturfreilegungen unbekannt, wie weit Bauteile aus der Zeit vor dem Dorfbrand erhalten geblieben sind. Im Übrigen entstammen die klassizistische Gestaltung der Fassaden sowie das Dachgeschoss und der Dachstuhl dem Wiederaufbau 1796. Wie die dendrochronologischen Untersuchungen von Balken am Dachstuhl zeigen, wurden einige Bauhölzer bereits im Winterhalbjahr 1794/95 gefällt, konnten also für den Wiederaufbau von einem Lagerstapel genommen werden. Die nordseitigen Toilettenanbauten wurden 1969 und wiederum 1987 erneuert.

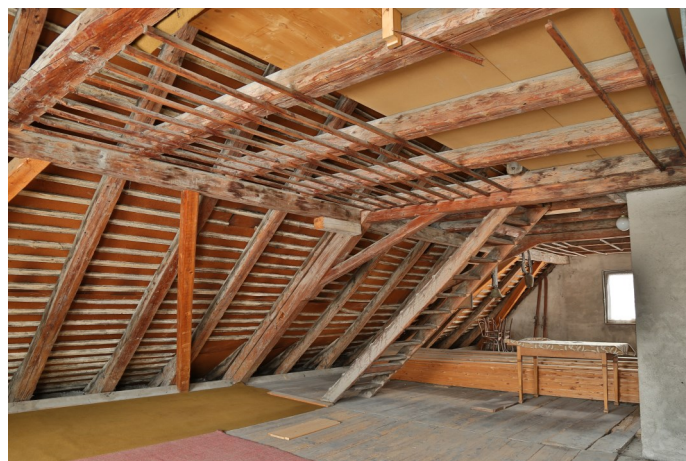
Abb. 4: Der Dachstuhl über dem Gasthaus, errichtet 1796.

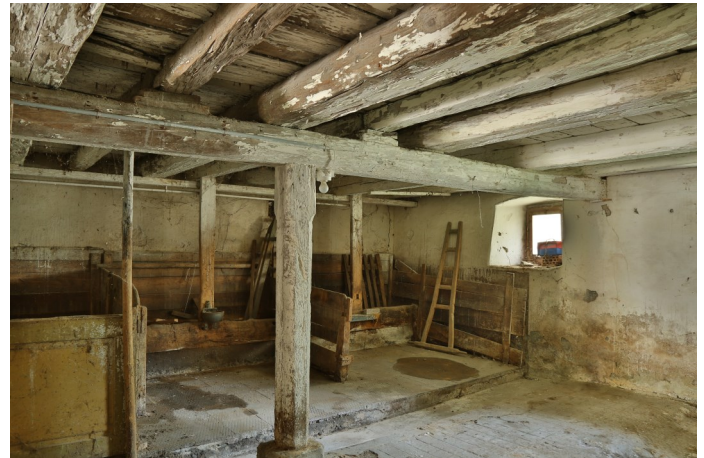
Abb. 5: Die Stallanlage mit Platz für zeitweilig bis zu vierzig Pferden, im frühen 20. Jahrhundert zum Viehstall umgenutzt.

In ihrer Gestaltung lehnt sie sich an die im bündnerischen Berggebiet verbreitet vorkommende Pfeilerarchitektur mit gemauerten Pfeilern bis zur Traufhöhe und dazwischen gespannten Bretterwänden. Im Erdgeschoss befanden sich die Pferdestallungen mit Raum für bis zu vierzig Pferde. Im 20. Jahrhundert erfolgten Einbauten für Schweine, Schafe, Pferde und Rindvieh. Zwei Fensteröffnungen lassen frühere Fassadenwände deuten. Die dendrochronologischen Datierungen jener hölzernen Fenstergerichte weisen in ein Baujahr um 1691/1692, der geringen Anzahl Jahrringe wegen „mit Vorbehalt“. Eine zugemauerte Rundbogenöffnung in der Südfassade diente nie als vermeintliches Eingangstor sondern war vorerst wohl als Bretterwand geschlossen. Anstelle der 1938 abgebrochenen Sust stand bis 1969 ein zum *Engel* gehörendes Schlachthaus mit Metzgerei und Verkaufslokal. Danach wechselte der Gewerbebetrieb in einen Neubau auf die gegenüberliegende Strassenseite.

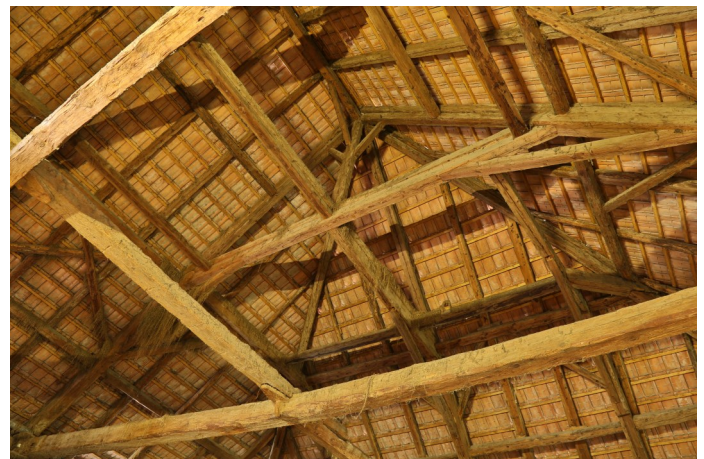
Abb. 6: Der Dachstuhl über der Scheune, errichtet 1796.

Die charakteristische Stallscheune entstand in unterschiedlichen Bauetappen, wie sie nur bauarchäologisch mit Strukturfreilegungen weiter geklärt werden könnten. Der heutige Bau mit dem mächtigen Walmdach geht auf die Wiederherstellung 1796 nach dem Balzner Dorfbrand zurück.

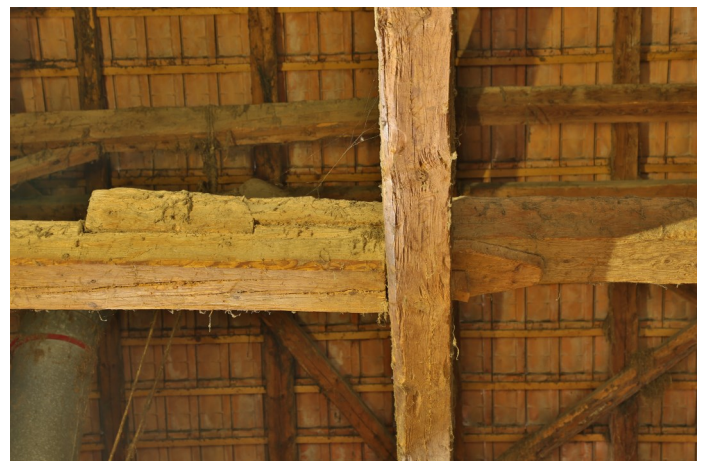
Abb. 7: Am Scheunen-Dachstuhl von 1796 sind weitgespannte Balken mittels Hakenschlössern verlängert.

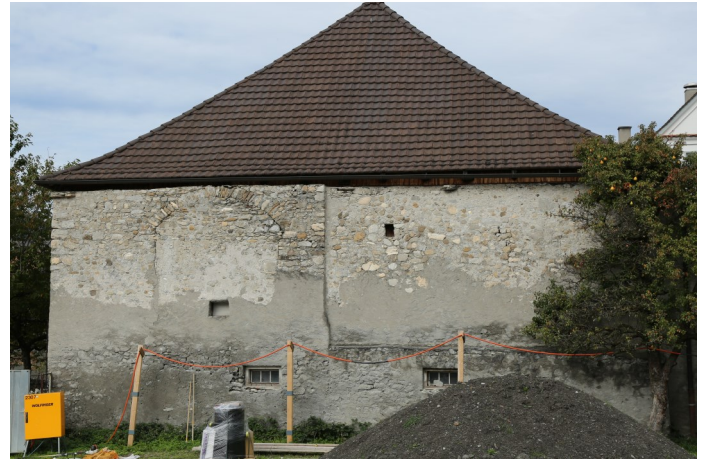
Abb. 8: Die Südfassade der Stallscheune mit Anzeichen verschiedener Bauetappen. Die Rundbogenöffnung war ursprünglich mit einer Holzwand geschlossen.
