Denkmalpflege im Fürstentum Liechtenstein

Baugeschichtliche Untersuchungen 2016

5512.0829 Eschen, Kapfstrasse 15

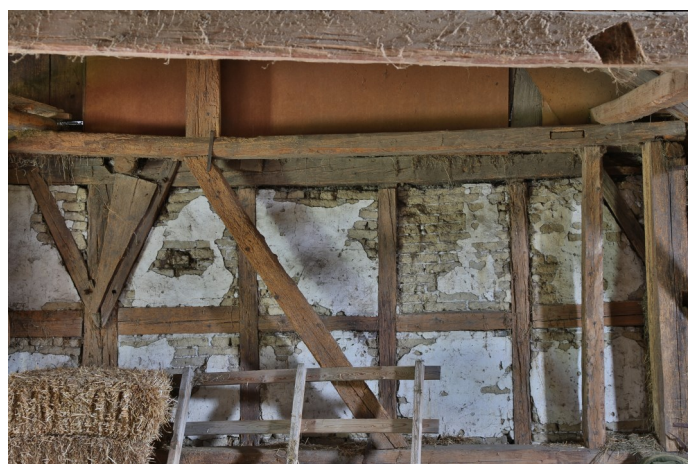
Abb. 4: Wohnhaus-Nordwand von 1619 in Sichtfachwerk, mit Kopfbändern versteift.

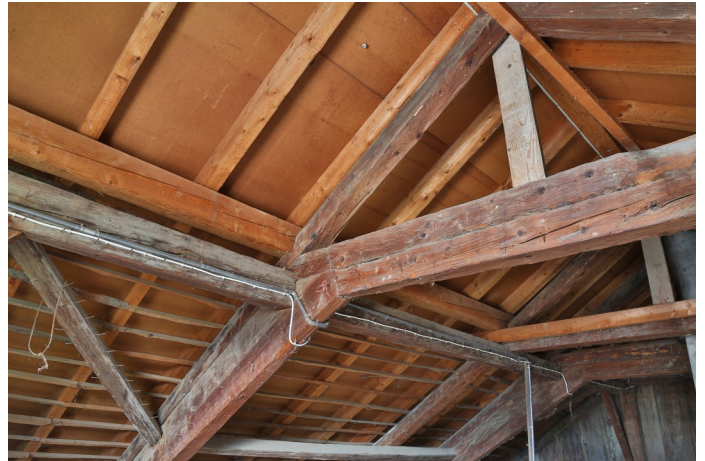
Abb. 5: Wohnhaus-Dachstuhl von 1864, 1935 geschiftet und mit neuem Rafenwerk überdeckt.

1864 neuer Dachstuhl über dem Wohnteil

1935 neues Satteldach über dem Wohnteil und der Stallscheune

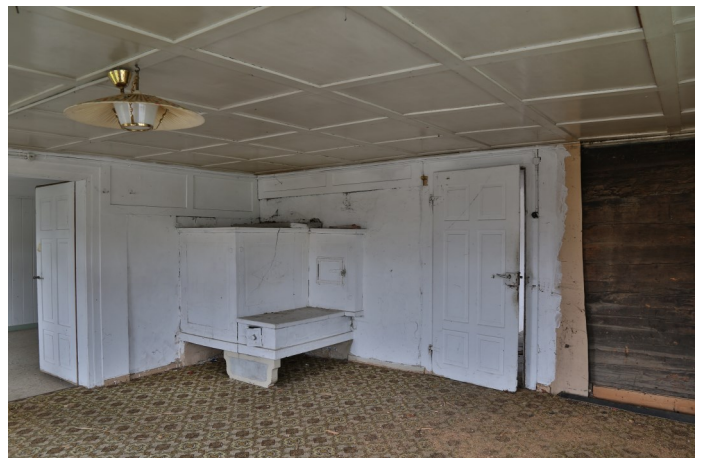
Abb. 6: Stube mit sandsteinernem Kastenofen, Kaust, Türblättern, Wand- und Deckenverkleidung von 1902.

1902 Stubenofen und Auskleidung der Stuben

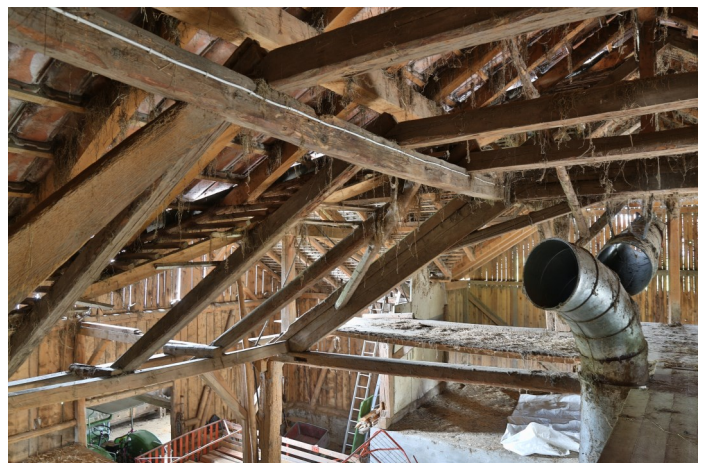
Abb. 7: Scheunen-Ersatzbau von 1854; hinten links Scheunen-Erweiterung von 1940 unter Quergiebel.

1810 nennt das Grundbuch als Ersteintrag „Ein Haus samt Stall“. Die heutige Stallscheune entstand jedoch 1854 als Ersatzbau (Abb. 7). Zum Vorgängerbau fehlen uns weitere Kenntnisse. Der um 1870 aufgenommene erste Katasterplan zeigt die heutige Situation, wobei die Scheune nordwestseitig um einen Anbau über die Wohnhausflucht hinaustritt. Der Bau von 1854 umfasst den südwestlichen Stall, den darüber liegenden Heuwalmen und die Tenne.

Die verbretterte Ständerkonstruktion zeichnet sich vor allem durch die Versteifung mit angeblatteten Kopfbändern aus – eine für 1854 späte Anwendung von Verblattungen. Der Dachstuhl ist in liegender Art errichtet und trug ein Sparrendach; 1935 wurde der Stuhl geschiftet und mit dem heutigen Rafendach überdeckt.
