Kommunale Kompostierung im Fürstentum Liechtenstein

Synthesebericht 2014

Amt für Umwelt, Abteilung Umweltschutz

Januar 2015

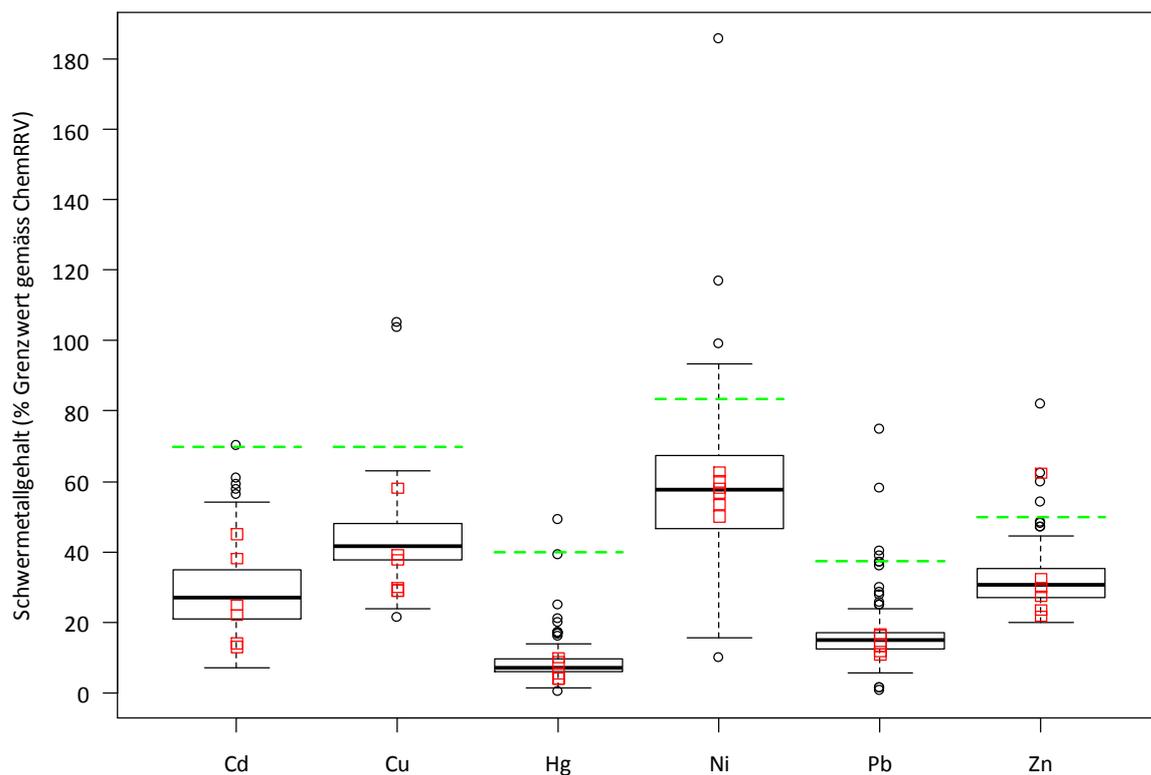
Abbildung 1: Schwermetallgehalte im Kompost der Liechtensteiner Gemeinden im Jahr 2014⁶ (rote Symbole), im Vergleich zum langjährigen Wertebereich⁷ (Daten 1997 – 2014, dicke Linie: Median, Box: mittlere Hälfte der Werte, Punkte: Extremwerte). Die grün gestrichelte Linie stellt den jeweiligen Grenzwert für den Einsatz im Bio-Landbau gemäss Bioverordnung des EVD dar.

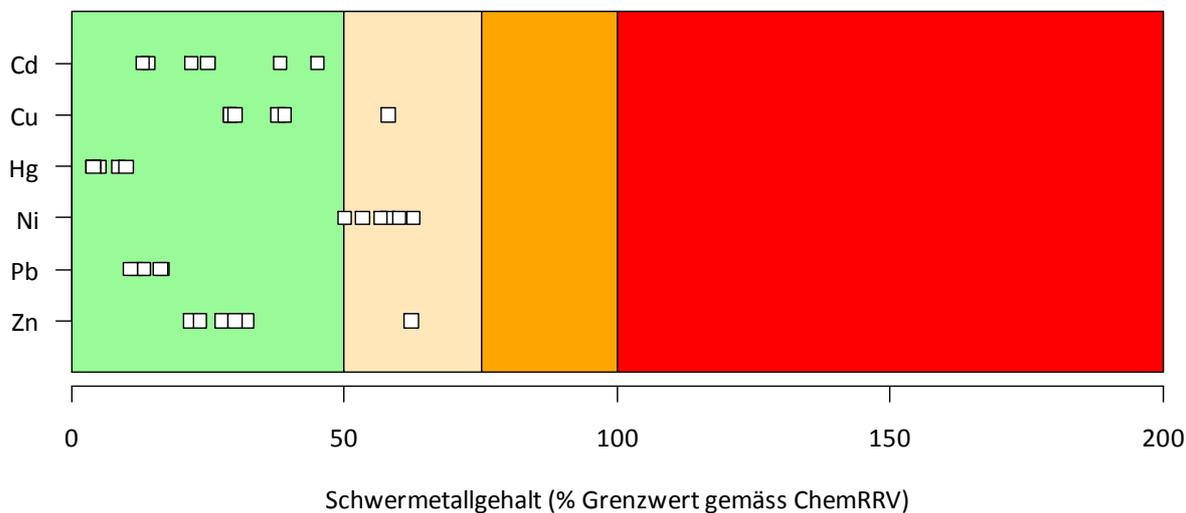
Abbildung 2: Beurteilung der Schwermetallgehalte im Kompost der Liechtensteiner Gemeinden im Jahr 2014⁸ im Vergleich mit dem Grenzwert gemäss ChemRRV.

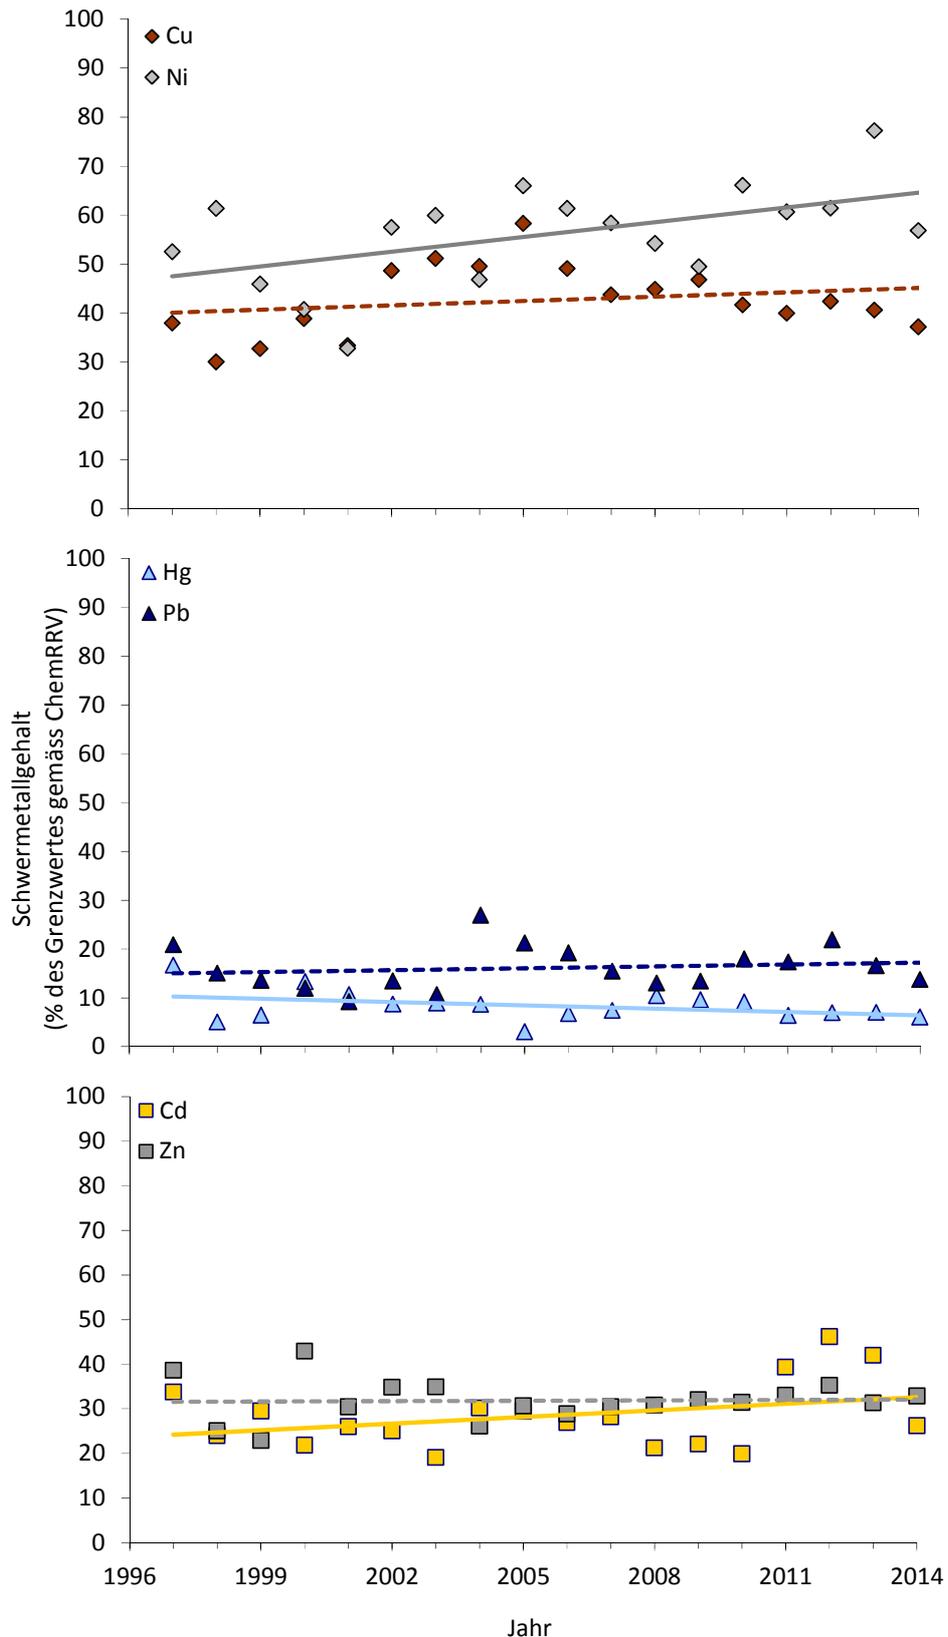
Abbildung 3: Entwicklung der Schwermetallgehalte im Kompost der Liechtensteiner Gemeinden von 1997 bis 2014⁹. Dargestellt ist jeweils der Jahresmittelwert. Durchgezogene Linie: Statistisch signifikanter Trend ($p < 0.05$); kurz gestrichelte Linie: kein statistisch signifikanter Trend.

Schwermetall	Kommentar
Cadmium (Cd)	<ul style="list-style-type: none"> ▪ Der Cd-Gehalt weist eine statistisch signifikante Zunahme auf. ▪ Die erhöhten Werte der Jahre 2011 bis 2013 haben sich im Jahr 2014 nicht bestätigt.
Kupfer (Cu)	<ul style="list-style-type: none"> ▪ Der Cu-Gehalt hat sich seit 2010 bei einem Mittelwert im Bereich von 40 % des Grenzwerts stabilisiert. ▪ Mit Ausnahme einer Probe (58 % des Grenzwertes) liegen sämtliche Cu-Gehalte im Jahr 2014 unterhalb 40 % des Grenzwertes.
Quecksilber (Hg)	<ul style="list-style-type: none"> ▪ Der Hg-Gehalt liegt auf einem sehr tiefen Niveau und weist langfristig einen statistisch signifikanten leichten Rückgang auf.
Nickel (Ni)	<ul style="list-style-type: none"> ▪ Der Ni-Gehalt weist eine statistisch signifikante Zunahme auf. ▪ Die erhöhten Werte der Jahre 2010 bis 2013 haben sich im Jahr 2014 nicht bestätigt. ▪ Auf allen Plätzen wurden im Jahr 2014 Ni-Gehalte von mind. 50 % des Grenzwerts gemessen. Die Spannbreite der Analyseergebnisse liegt bei 50 % bis 62.7 %. ▪ Der Ni-Gehalt weist von allen untersuchten Schwermetallen die grösste Variabilität zwischen einzelnen Jahren auf.

Blei (Pb)	<ul style="list-style-type: none"> ▪ Der Pb-Gehalt liegt seit Beginn der Beobachtungen auf einem niedrigen Niveau. Dieses ist recht konstant (10 % bis 20 % des Grenzwertes).
Zink (Zn)	<ul style="list-style-type: none"> ▪ Der Zn-Gehalt liegt mit Ausnahme einer Probe unter 50 % des Grenzwerts und weist seit rund 10 Jahren nur sehr geringe Schwankungen auf. ▪ In der Ausreisserprobe wurde ein Zn-Gehalt von 62.3 % des Grenzwertes analysiert.
<p>Fazit:</p> <p>Sämtliche Schwermetallgehalte liegen unterhalb des Grenzwertes. Trotz diesem positiven Gesamtergebnis gilt es zu beachten, dass die Cd- und Ni-Gehalte eine statistisch signifikante Zunahme aufweisen. Diese Entwicklung entspricht den Erkenntnissen der Vorjahre. Es liegen derzeit keine eindeutigen Hinweise auf mögliche Schadstoffquellen vor.</p> <p>Die Anzahl Kompostierplätze liegt seit Januar 2014 bei 4. Im Berichtsjahr 2014 wurde lediglich auf drei Kompostierplätzen auch Kompost produziert. Folglich liegt die Anzahl Kompostproben für das Jahr 2014 bei 6 (Vorjahre > 10 Proben).</p>

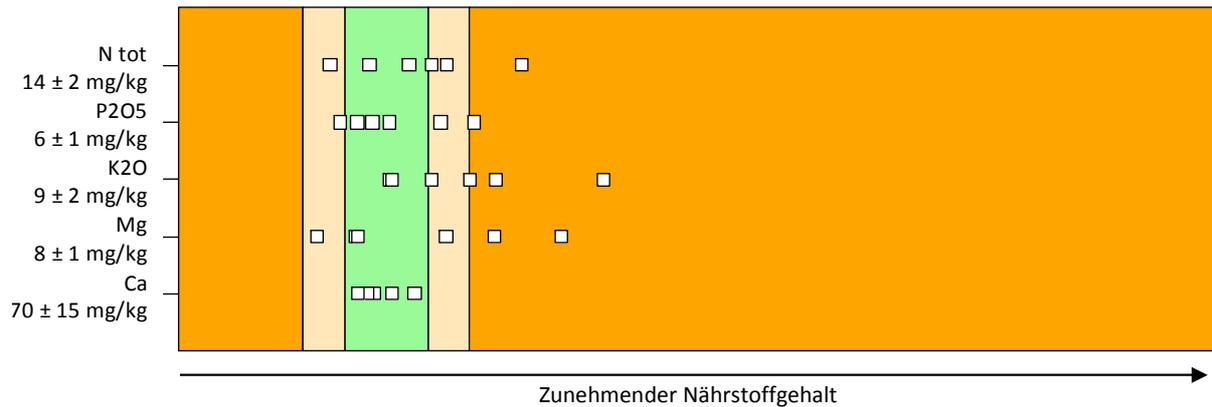
Abbildung 4: Nährstoffgehalte im Kompost der Liechtensteiner Gemeinden im Jahr 2014¹⁰ im Vergleich mit typischen Wertebereichen für Kompost (grün: häufiger Wertebereich für Kompost¹¹, hellorange: typischer Wertebereich für Kompost, dunkelorange: ausserhalb des typischen Wertebereichs für Kompost).

Die Nährstoffgehalte liegen im typischen bis oberen Bereich für Reifekompost. Die Hauptnährstoffe N, P und K weisen eine statistisch signifikant zunehmende Tendenz auf, während der Ca-Gehalt statistisch signifikant abnimmt.

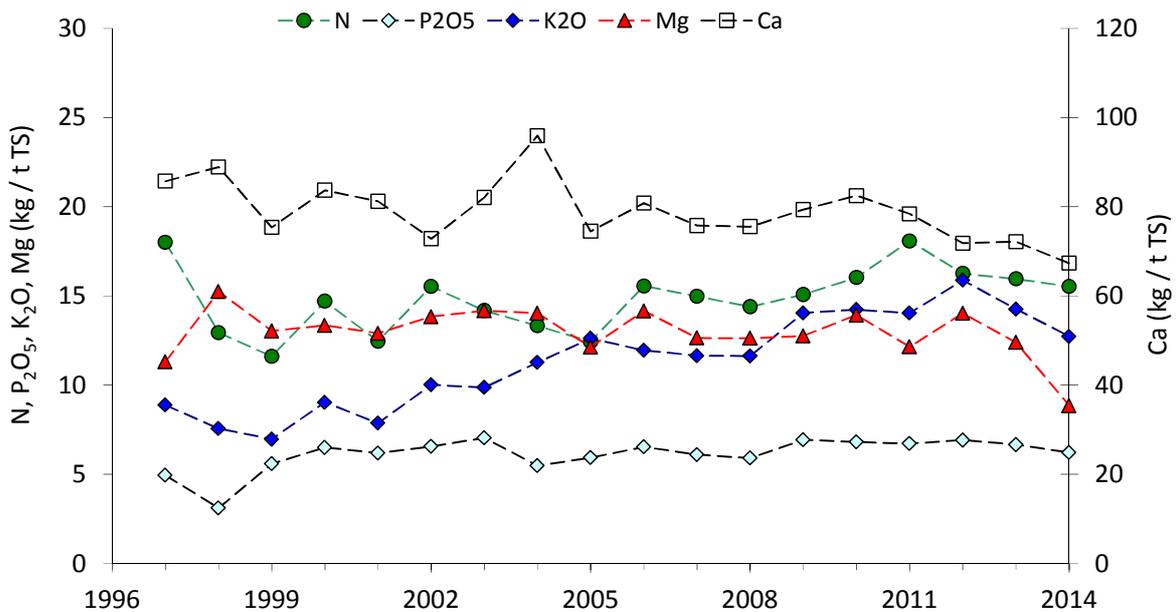
Abbildung 5: Entwicklung der Nährstoffgehalte (Jahresmittelwerte) zwischen 1997 und 2014¹².

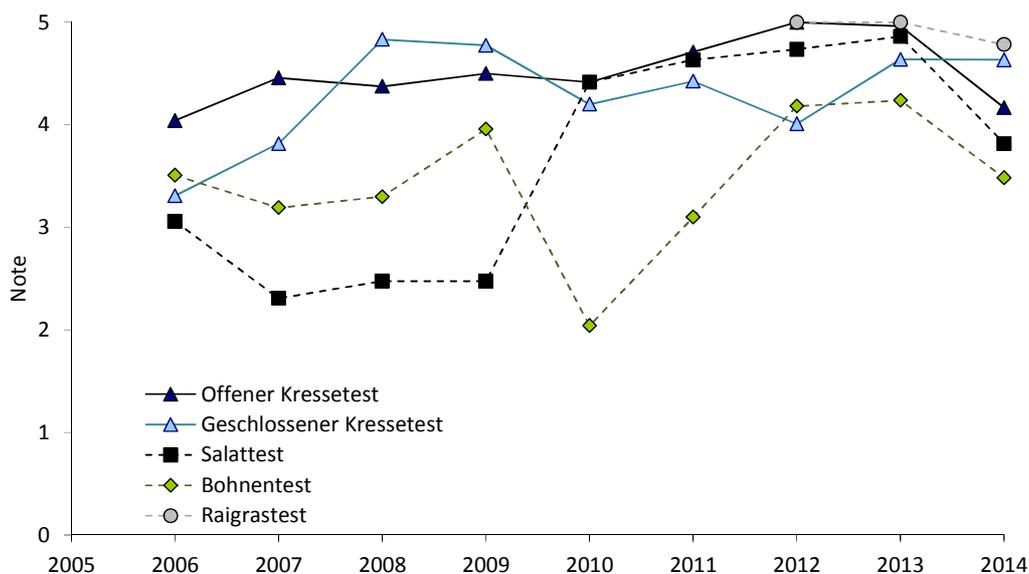
Abbildung 6: Entwicklung der Bewertung der Biotests (Jahresmittelwerte) zwischen 2006 und 2014¹³. Note 5 entspricht optimalem Wachstum, Note 1 entspricht hoher Pflanzensuppressivität, welche bereits die Keimung verhindert.

Dank der insgesamt guten Kompostqualität weisen die Kompostproben eine entsprechend gute Pflanzenverträglichkeit auf. In einzelnen Fällen schneiden einzelne Tests etwas schlechter ab. Als Hauptursache werden die teilweise erhöhten Salzgehalte in Kombination mit der nicht abgeschlossenen Stickstoffumwandlung ($\text{NH}_4^+ \rightarrow \text{NO}_3^-$) vermutet. Es gilt zu beachten, dass die Biotests eine sensible Untersuchungsmethodik zur Beurteilung Pflanzenverträglichkeit resp. –suppressivität darstellen.

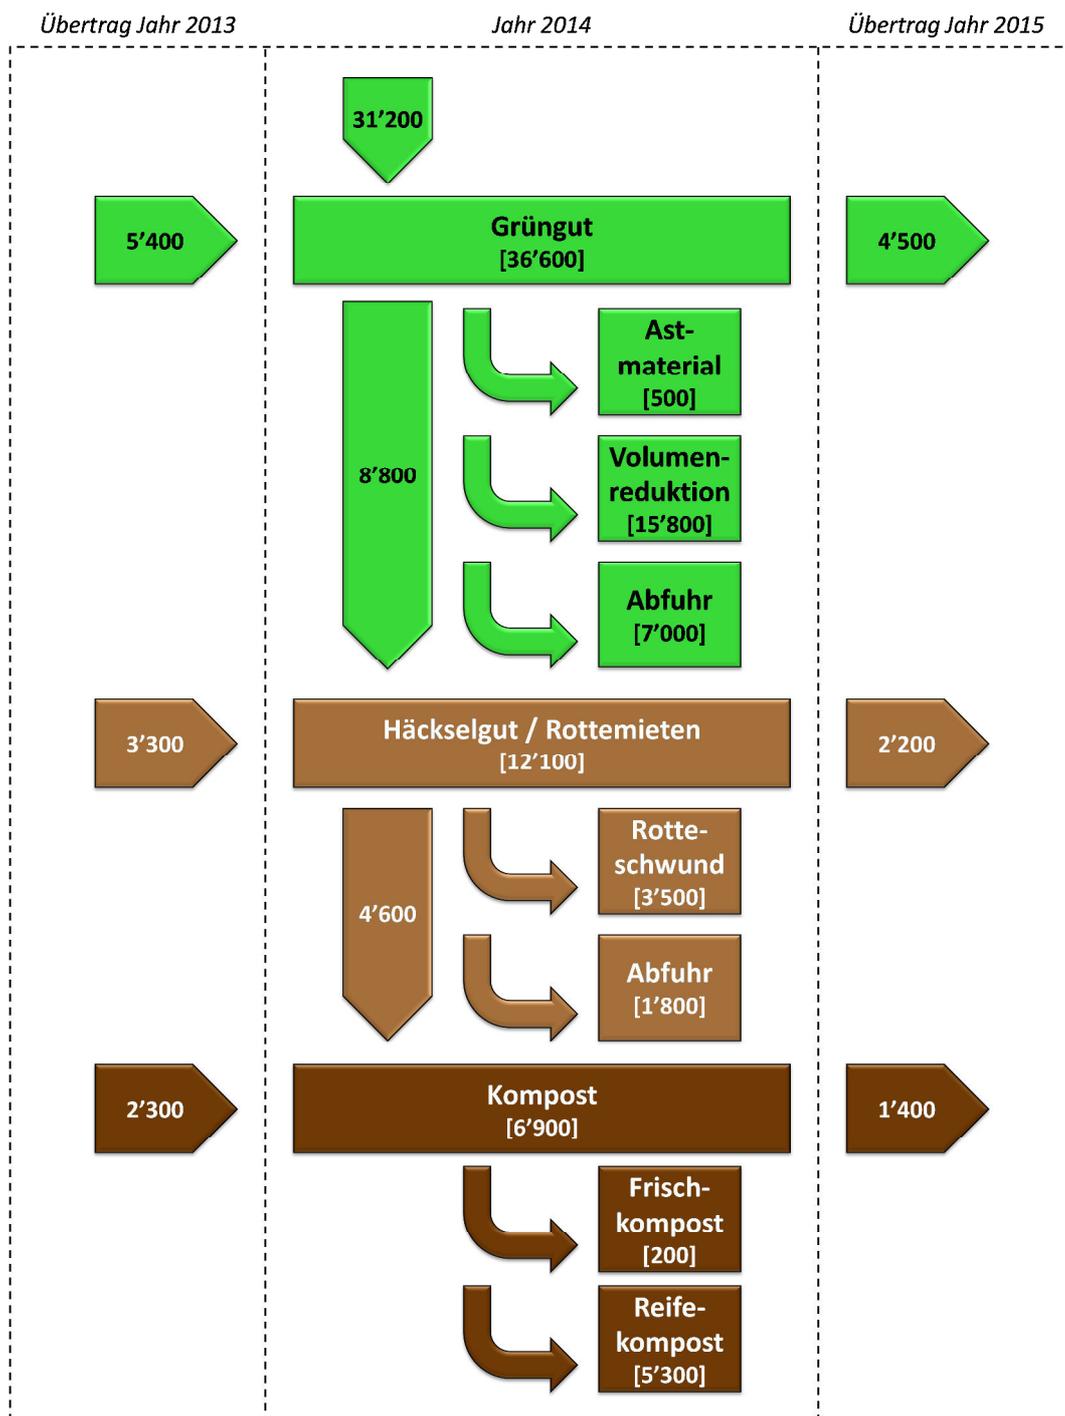
Mengenbilanz 2014 (Angaben in m³)

- Die Mengenbilanz beruht nur teilweise auf exakten Mengenangaben. Die Abschätzung der übrigen Flüsse beruht auf Schätzungen und Plausibilitätsüberlegungen.
- Erstmals wurden in der Mengenbilanz die Daten sämtlicher Kompostier- sowie Sammel- und Zwischenlagerplätze Liechtensteins erfasst.
- Details zur Bilanz inkl. prozentualer Abschätzung der Mengenflüsse vgl. unten.
