Denkmalpflege im Fürstentum Liechtenstein

Baugeschichtliche Untersuchungen 2012

5512.0005 Balzers, Burg Gutenberg

Balzers, Burg Gutenberg

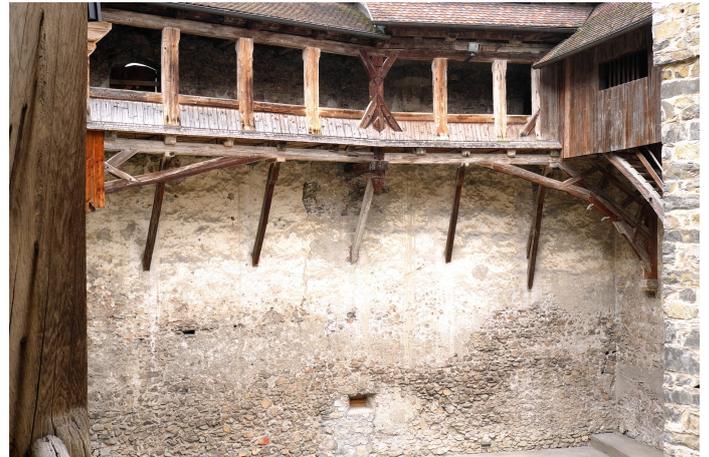
Ein Baugerüst zur Pflege der westlichen Ringmauer-Innenseite im Bereich des Burghofs gibt Gelegenheit, deren Entstehung und Entwicklung zu klären. Vier Bauphasen sind erkennbar. In einer ersten Phase entstand die Mauer in einer Stärke von 95 cm und einer Höhe von 14,0 m. Breite Zinnenscharten unterbrechen die Mauerkrone und Bauspuren belegen einen hölzernen Wehrgang. Eine erste Erhöhung um 60 cm endet in einer durchgehenden Mauerkrone sowie dem Einbau von Schiessscharten in den Zinnenscharten der ersten Phase. Mit einer zweiten Erhöhung, nun um etwa 2,0 m und wiederum mit Zinnenkranz, endet der mittelalterliche Ausbau. Bauherr Egon Rheinberger rekonstruierte im frühen 20. Jahrhundert die zerfallende Mauerkrone mit den Zinnen der zweiten Erhöhung und einem Wehrgang. 2012 Instandsetzung und Konservierung der Mauern und Wehrganganlagen.

Abb. 1: Balzers, Burg Gutenberg. Westliche Ringmauer Innenhof.
