Denkmalpflege im Fürstentum Liechtenstein

Baugeschichtliche Untersuchungen 2024

5512.0000 Balzers, Höfle 28, 30, 32, 34

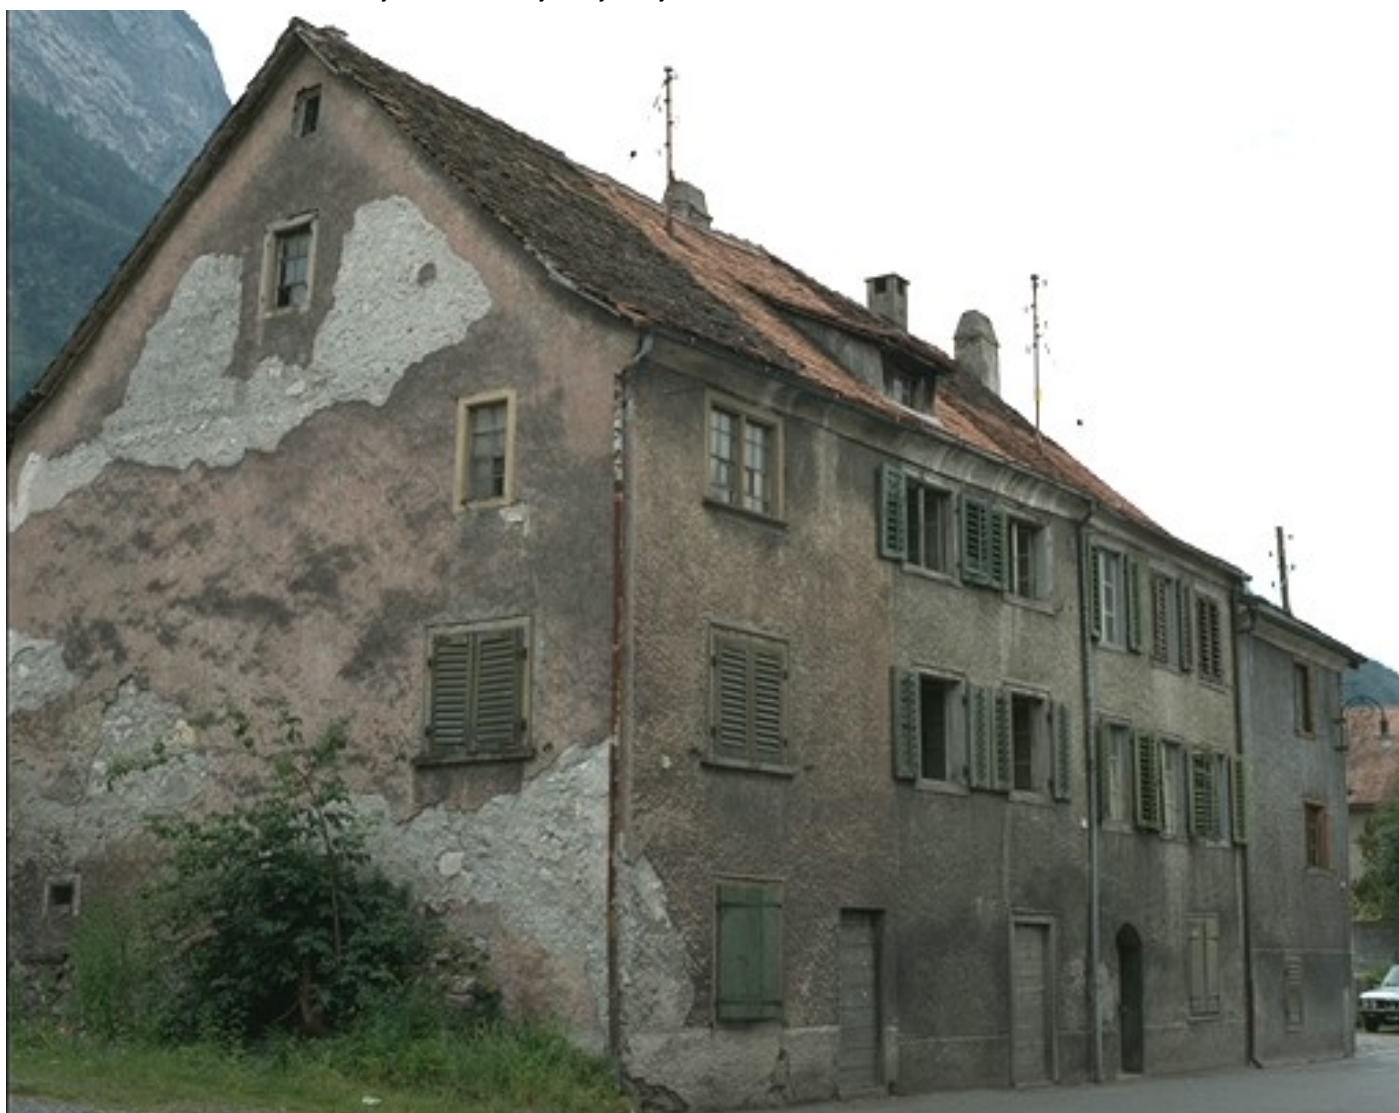
Titelseite: Balzers, Höfle Süd, Nordwestansicht.

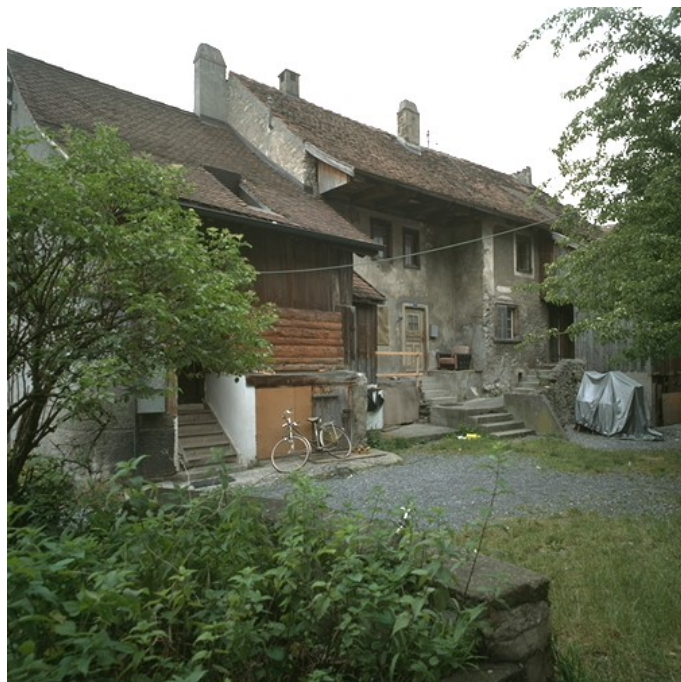
Abb. 2: Höfle Süd, Südostansicht der Rückseite.

Mit „s'Höfle“ wird eine inmitten des Balzner Dorfkerns gelegene Baugruppe benannt. Insgesamt acht Liegenschaften vereinen sich in zwei Baukomplexen zu je vier hart an der Hauptstrasse stehenden dreigeschossigen Wohnbauten Höfle Süd und Höfle Nord. Rückseits stehen die vier zugehörigen Ökonomiebauten, ebenfalls zu zwei Komplexen zusammengefasst. Die Ursprünge der Wohnbauten liegen wohl im späten Mittelalter; die Bezeichnung „Höfle“ könnte auf einstiges Hofgut verweisen. Beim Balzner Dorfbrand vom 22. Oktober 1795 wurden die Bauten arg beschädigt. Sogleich und bis ins frühe 19. Jahrhundert hinziehend erfolgte eine Wiederherstellung der Wohn- und Ökonomiebauten unter Einbezug der noch stehen gebliebenen Baustrukturen. Fürs ausgehende 19. und frühe 20. Jahrhundert lassen sich bauliche Erneuerungen erkennen (Abb. 1 und 2).

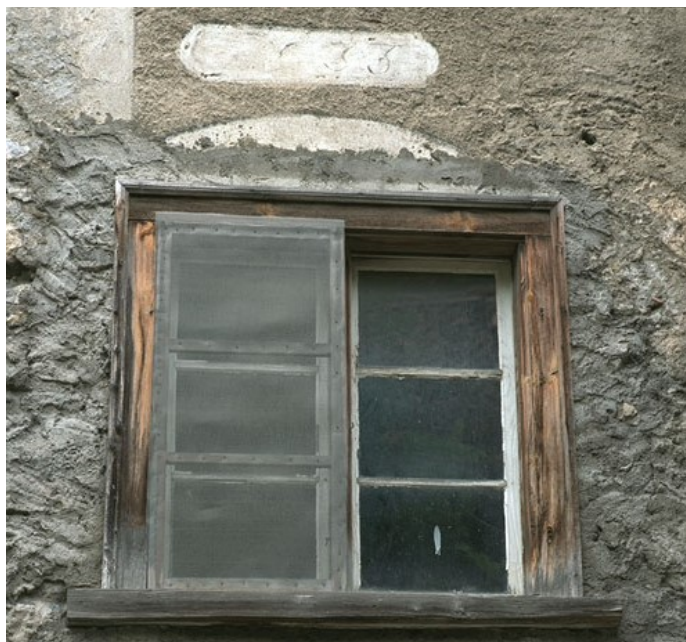
Abb. 4: Höfle 32, Ostfassade: Lisenenbemalung, weiss gefasste stichbogige Türöffnung vor 1862 und darüber alte Hofstätten-Nummer 33 auf weissem Grund.

Das Wohnhaus mit den heutigen beiden Einheiten Höfle 32 und 34 entstand vorerst als grosse Wohneinheit, zwei Dendroproben datieren in die Jahre um 1670. 1862 wurde das Haus vertikal in zwei Einheiten unterteilt. Bis zur Zweiteilung enthielt das Erdgeschoss zwei grosse Gewölbekeller – wohl zur Einlagerung von Handelsgütern. Mit der Unterteilung entstanden neue Räume, neue Zugänge und neue Fensteröffnungen (Abb. 4). Die Obergeschosse erhielten neue Wohneinheiten, neue Türöffnungen und neue Fensteröffnungen in gegenseitig symmetrischer Anordnung. Ein gemeinsamer Dachstuhl der Zeit des Wiederaufbaus nach 1795 überdeckt das Gebäude. Ein frühestes Flachglas-Fenster der Zeit um 1800 nutzt den Rahmen eines Butzenfensters (Abb. 5).
